重塩害地域での製品への影響

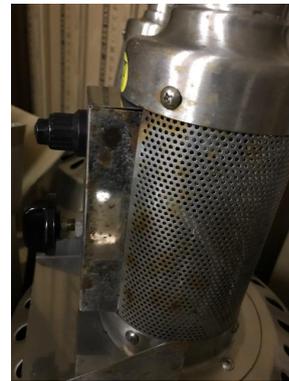
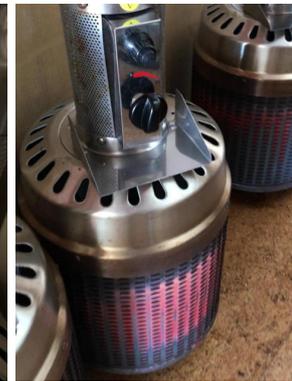
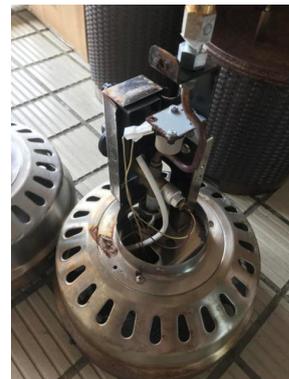
(画像1～画像3)

ハウジング全体にサビを確認。海塩による金属浸食と考えられるが、通常ここまでのサビの進行にはかなりの時間を要すると思われるが、短時間に強力な塩害が作用した。

海岸からの距離と塩害の程度は地形や気象状況により一概に比例するとは言えないが、重塩害地域(海岸から300m以内)においては塩害の影響はかなり大きい。特にパティオヒーターは上部に傘を持ちバーナーは全周燃焼熱放射式の製品構造上、コンパクトなデザイン性と吸排気、廃熱の必要性からハウジングを塞ぐ事は出来ない。その為海風に運ばれ内部に進行した塩分は、点火装置や安全回路の接点箇所等で短絡や絶縁破壊をおこさせたと思われる。この事例においては、製品取扱いにおいても故障の原因と思われる。シーズン中製品は海塩の影響下で放置され続け、付着塩分除去等のメンテナンスが一度もされなかった。

重塩害地域において使用される場合には、通常以上の取扱いを必要とされる。

使用後は必ず、熱が冷めたのを待ち、真水を含んだ布地で燃焼スクリーンを含むバーナーと本体を拭き、カバーをされるかまたは海風の当たらない屋内に移動させる。更に塩害の地域により異なるが、1週間ごとに燃焼スクリーンを取り外し水洗い洗浄をおこない、バーナー周囲を真水を含んだ布地で塩分を拭き取る作業が必要とされる(但しコントロールパネル内部を分解することは資格を要するのでおこなわない)また重塩害地域その他、塩害地域(海岸から3km以内)も含め使用される場合には、弊社の製品においては、連続放電点火装置を圧電点火装置に交換される事を推奨する。。

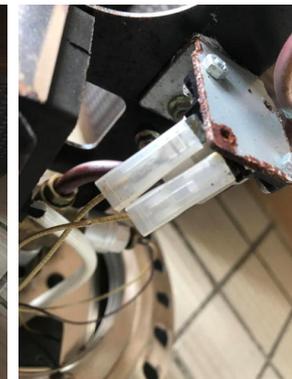
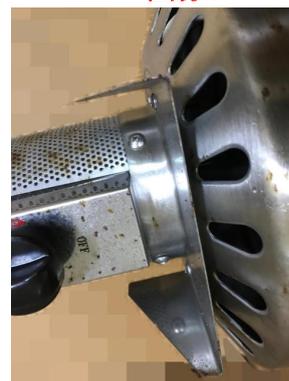
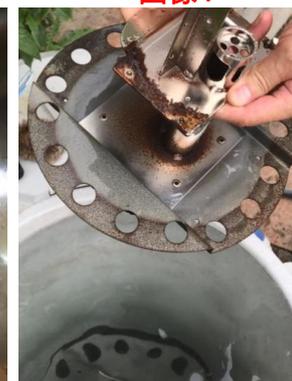
(画像4～画像6)

海塩はハウジングの隙間を抜け内部部品まで浸食を及ぼしている。特に金属同志の接続箇所や接続端子の僅かな隙間に蓄積しているのを確認できる。
